INDICE

Relazione sullo stato dell'ambiente – Agenda 21 Terracina

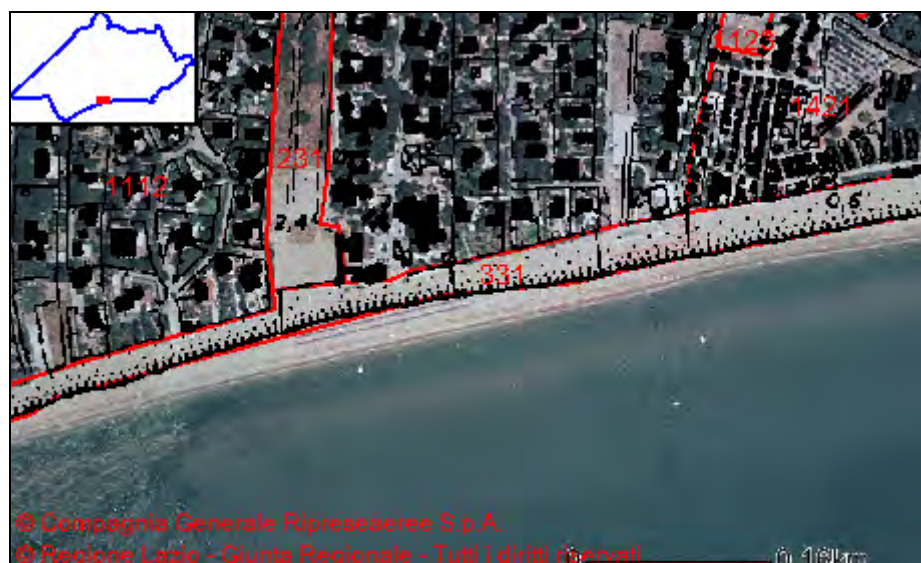
fig. 5

A testimonianza dell'elevato grado di edificazione della zona prossima alla costa marina, si riportano alcune ortofoto sovrapposte a mappe catastali in cui è rilevabile la numerosità degli edifici presenti.

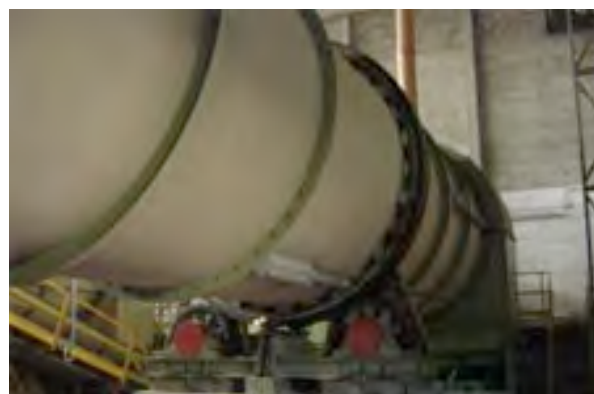
Analizzando in dettaglio il ciclo di trattamento, i rifiuti provenienti dalla sezione di ricezione dell'impianto giungono ai cilindri biostabilizzatori per mezzo di nastri trasportatori.

I rifiuti introdotti nei cilindri subivano una prima fase del processo di trasformazione a carico della frazione organica finalizzato ad ottenere il compost.

L'azione dei cilindri è inizialmente di natura meccanica in quanto la rotazione delle apparecchiature e la presenza di adeguati riscontri all'interno del mantello permettono una opportuna riduzione delle dimensioni del materiale.

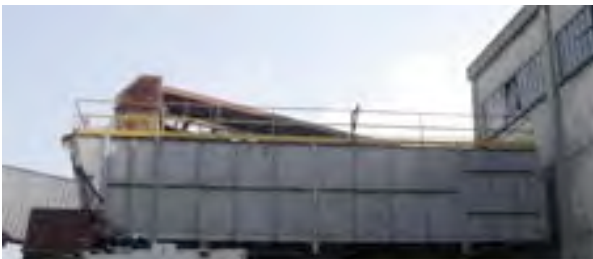
Per quanto riguarda i residui delle operazioni di vagliatura (sovvali ed inerti), dopo essere stati separati dal ciclo di trattamento della frazione organica, venivano raccolti da un sistema di nastri e inviati al compattatore per essere smaltiti.

Il compost prodotto dalla sezione di compostaggio veniva trasferita mediante un nastro trasportatore all'aia di maturazione.
